RELATÓRIO DE VISTORIA

# Vistoria de entrada — Detalhada

Imóvel de exemplo — Rua Exemplo, 123, Blumenau

Vistoria de entrada — Detalhada

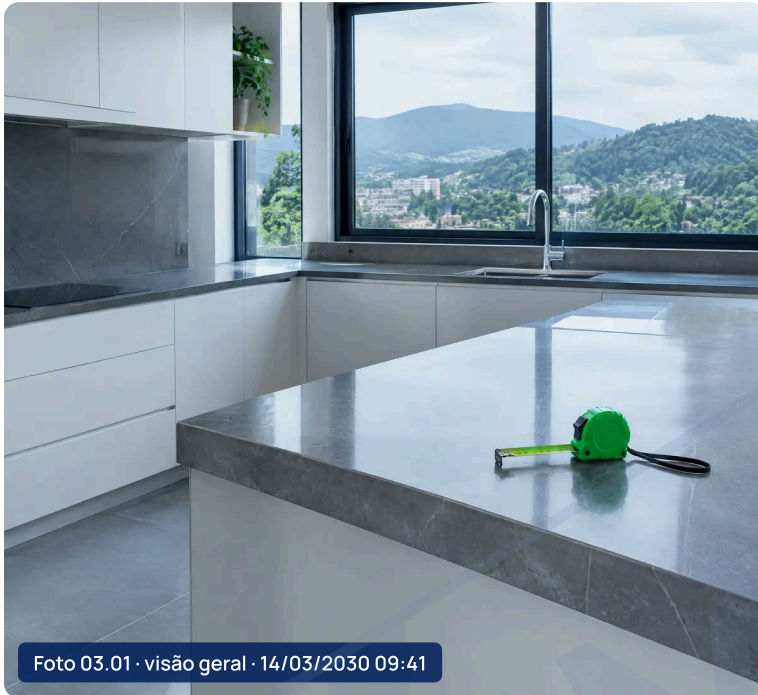
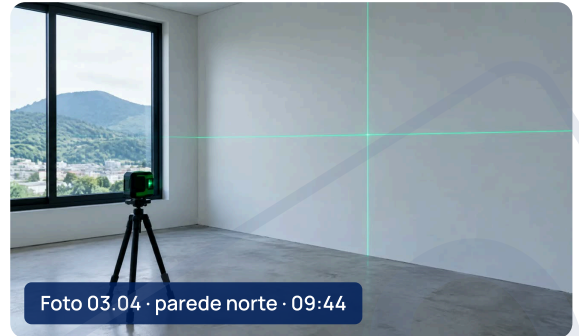
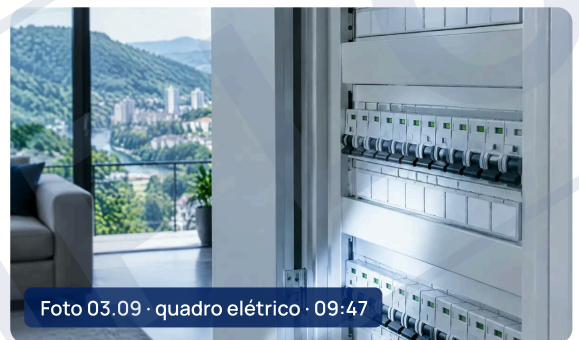
## Cozinha

| ITEM | ESTADO | OBSERVAÇÃO |
|---|---|---|
| Paredes e pintura | Regular | Duas marcas de uso perto da porta (fotos 03.05 e 03.06). |
| Torneira e sifão | Ruim | Gotejamento com a torneira fechada (vídeo 03.07). Ver ocorrência 2. |
| Armários | Regular | Uma dobradiça desregulada (porta superior esquerda). |
| Quadro elétrico | Bom | Disjuntores sem identificação nas etiquetas. |

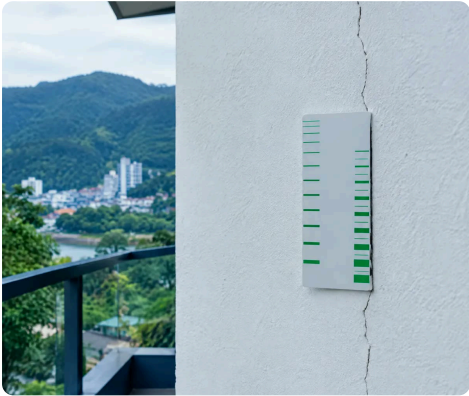
#### 1 · Fissura no reboco — Sala, parede sul

Média

Medida 0,4 mm de abertura × 38 cm de extensão  
Instrumento Fissurômetro e trena a laser  
Fotos 01.12 a 01.15 · 14/03/2030 09:18  
Observação Fissura existente na entrada; registrada para comparação na saída.
